REŠTAUROVANIE HISTORICKÉHO AUTOMOBILU

RESTORATION OF HISTORIC CAR

Bc. Martin HORVÁTH

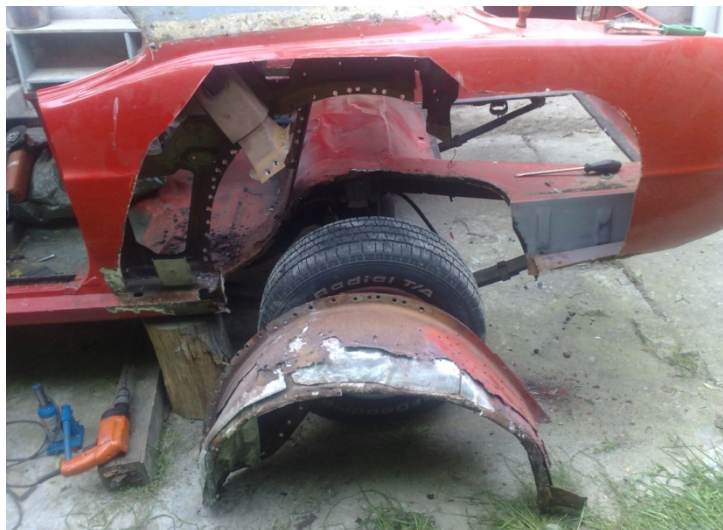
Najväčším prekvapením však bola karoséria. Po dôkladnom očistení zadných blatníkov sme zistili, že pod 1 cm vrstvou auto lakýrnickeho tmelu sa ukrývajú skorodované miesta. Blatníky sme odstránili a pod nimi sa nachádzajú podblatníky, ktoré boli skorodované, ale taktiež opravované kusmi hliníkového plechu a nitmi. Stĺpiky pri prednom aj zadnom okne strecha a prahy pod dverami boli taktiež skorodované. Odmontovateľné časti ako sú predné blatníky, predná a zadná kapota boli opieskované. Na prednej kapote sa pod vrstvou tmelu ukrýval plech, ktorý bol priskrutkovaný ku kapote, aby prekryl skorodované miesto. Korózia sa podpísala aj na dverách, kde na spodných častiach chýbali veľké časti.

Obr. 1 : Poškodenia karosérie a podblatníka

kontrolovať medzery a línie. Zlý technický stav karosérie bol pravdepodobne zapríčinený haváriou zadnej časti a po oprave nebola dostatočne ošetrená proti korodovaniu.

Pri karosérii bolo treba dodržať určitý postup pracovných činností, aby sa dodržali všetky potrebné línie a uhly, preto bolo potrebné spevniť karosériu pomocnými tyčami. Následne sa mohli predné stĺpiky vyňať a nahradiť novými. Niektoré náhradné diely nie je možné už zohnať preto sme museli vyrobiť ručne autentickú kópiu. Konkrétne sa menili časti nad predným sklom, ukončenie ľavého podbehu, časť podlahy, spodné časti dverí, pravá časť okolo zámku dverí, zadné stĺpiky pri okne a časti strechy. Časti karosérie, ako zadné podblatníky, blatníky, podbehy sa museli prispôbiť a pribodovať, pričom stále bolo treba

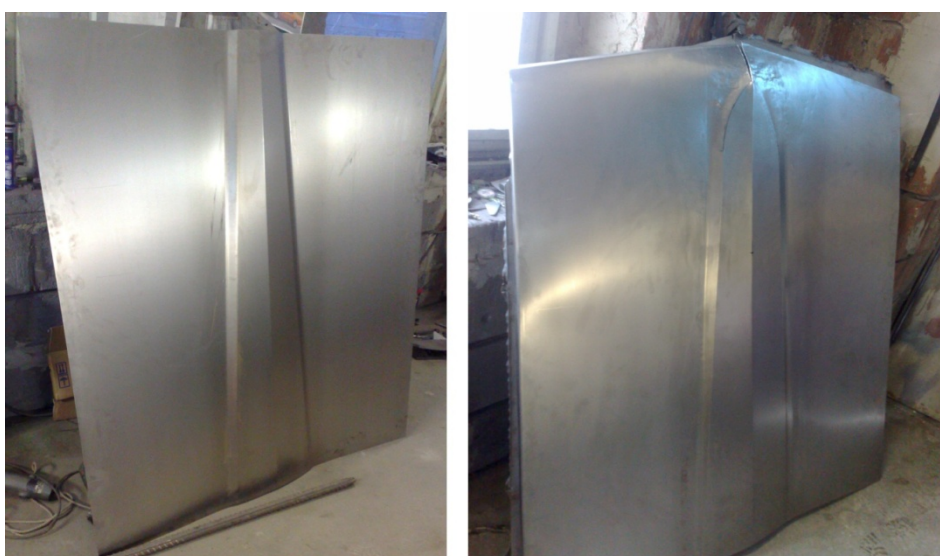
Obr. 2 : Výroba plášťa prednej kapoty

Po uvážení ako postupovať pri oprave prednej a zadnej kapoty sme prišli k záveru, že najjednoduchším a finančne najpriateľnejším spôsobom je vyrobiť na ne nový plášť ručne, keďže nová predná kapota je príliš drahá a zadná kapota sa už nevyrába. Plášť starej kapoty bolo treba dôkladne zmerať, potom ho oddeliť od rámu a odhadnúť aký veľký plech bude treba zaobstaráť. Po odstrihnutí nasledovalo vytvorenie piatich hrán stredom plechu, aby sme ho následne mohli rozstrihnúť v prednej časti a dosiahnuť tak požadovaný tvar. Takto pripravený plášť sme nasadili na rám a vyklepali za pomoci kladiva a bronzovej nákovky, až pokiaľ nám nelícovali všetky hrany. Podobný postup sme zvolili aj pre zadnú kapotu. Po týchto karosárskych úpravách bolo auto pripravené na tmelenie a lakovanie.

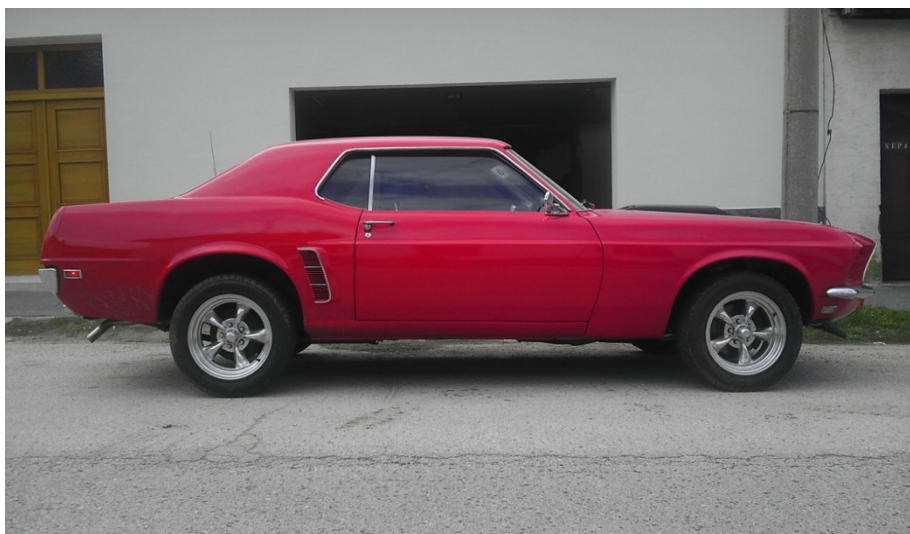
Obr. 3 : Zreštaurovaný automobil
